## FREIGELEGTES MAUERWERK

Im letzten Herbst haben L3P Architekten die Sanierung des mittelalterlichen Turms in Regensburg im Kanton Zürich fertiggestellt – 47.4 m<sup>2</sup> Bruttogeschossfläche, verteilt auf sechs Geschosse. Neu eingerichtet wurde auch eine Ausstellung zur Ortsgeschichte, die Hauptrolle spielt jedoch der Turm.

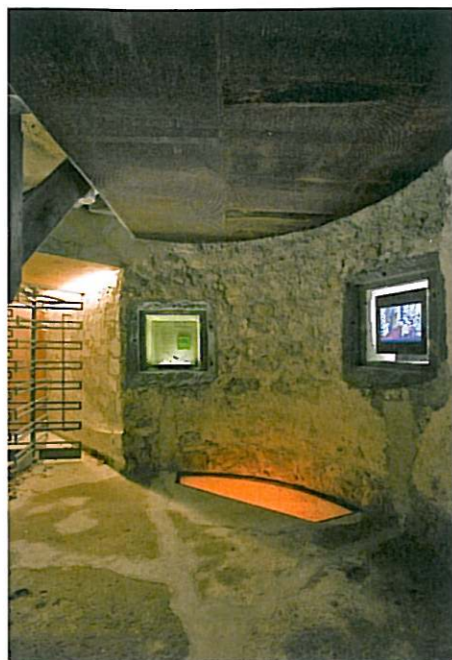
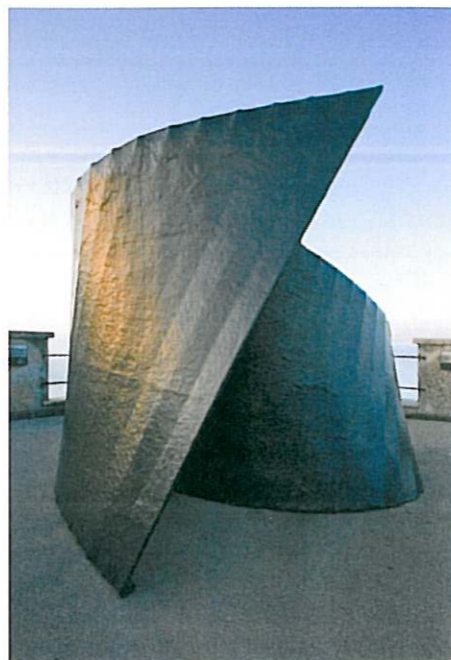
01–03 Aussenansicht, Blick ins Erdgeschoss und neuer Turmausgang auf dem Dach (Fotos: 01 David Baer, 02–03 Vito Stallone)

zungsprojekt fügte einen neuen Ausgang hinzu – hinsichtlich der ansonsten zurückhaltenden Eingriffe in die «Ursubstanz» eine kühne Massnahme. Das Mauerwerk wurde mit Diamantseilen erschütterungsfrei geschnitten und in aufwendiger Steinmetzarbeit Stück für Stück ausgebrochen, wodurch sich die Öffnung von ihrem älteren Visavis unterscheidet.

Der Entstehungsprozess des neuen Turmausgangs jedoch, dessen Form und Konstruktion mit Modellen und in intensiver Zusammenarbeit mit den Handwerkern erarbeitet wurde, gleicht in seinem sorgfältigen Vorgehen dem des gesamten Entwurfs. Die Baueingabepläne wurden in Form einer Art Absichtserklärung eingereicht, rot markiert und beschriftet die Stellen, wo ungefähr was angebracht werden soll. Die definitive Dimensionierung, Lage und Materialisierung wurde vor Ort mit 1:1-Modellen erarbeitet. Dies begünstigte auch den Dialog mit dem zuständigen Denkmalpfleger, mit dem jeder Eingriff vor Ausführung abzusprechen war. Diese intensive Auseinandersetzung mit dem bestehenden Bauwerk führte zu einem ebenso rücksichts- wie absichtsvollen Projekt. In dieser Stärke liegt aber zugleich die Schwierigkeit verborgen, die andernorts mit dem «musealen Paradox»<sup>2</sup> bezeichnet wird: Hier äussert es sich insbesondere in der (über-)ambitionierten Absicht, die mit dem Begriff «archaisch» verknüpfte Raumwirkung des Turmes zu stärken und gleichzeitig als Exponat einer mit allzu zeitgenössischen Mitteln gestalteten Ausstellung zu inszenieren.
